Les limites de **la lacune**

Bertrand Sainte-Marthe*

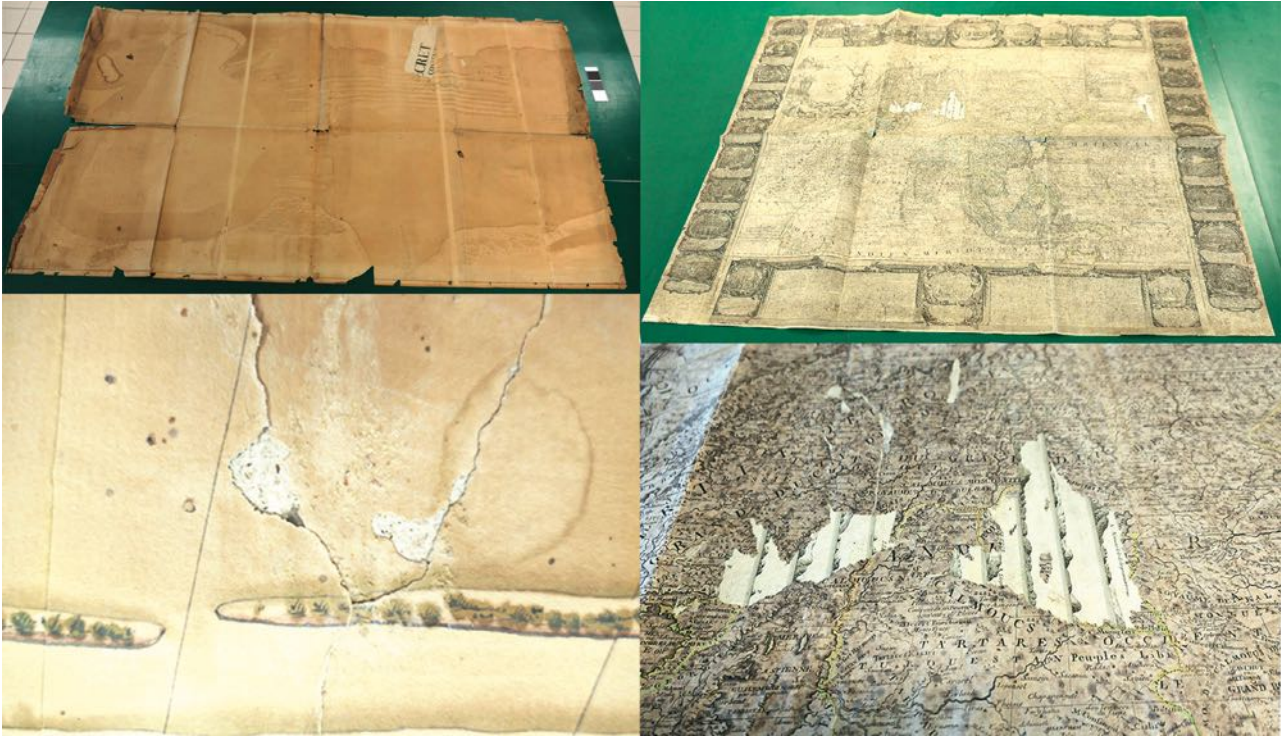
Figure 3. À gauche, carte de Port de Bouc (MAP/G/213/B pièce 3) : en haut, verso de la carte ; en bas, détail de l'emplacement du renfort au verso. À droite, carte de l'Asie (CP/NN/169/70) ; en haut, recto de la carte ; en bas, détail de l'emplacement du renfort au recto.

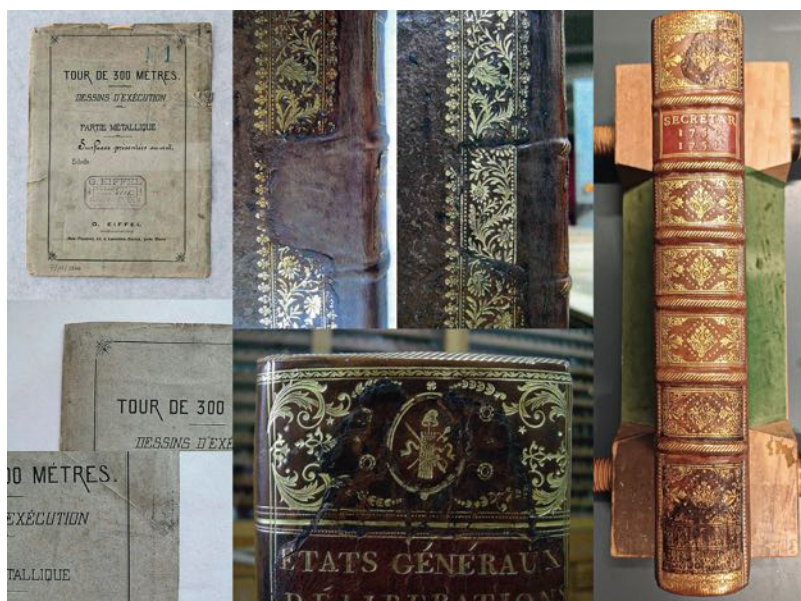
Figure 8. Des lacunes restaurées. À gauche, fonds Eiffel (F/12/3866) : en haut avant intervention ; au centre et en bas, après intervention au centre et à droite, reliures de la série BIII des actes de convocation et députation : complément et restitution de titres et de décors.
